新宮海岸における漂着物・生物調査と 台風10号が砂浜に与えた影響について

福岡県立新宮高等学校
ビーチコーミング班

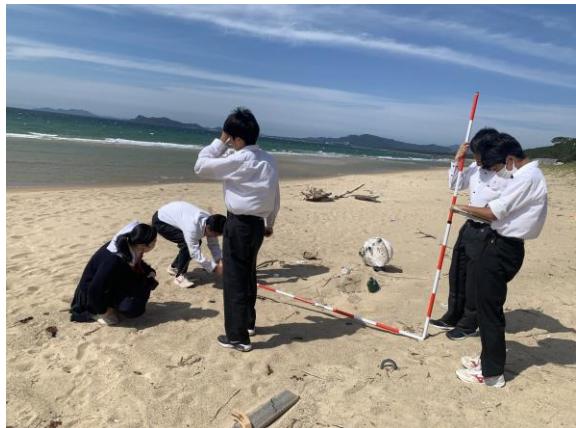
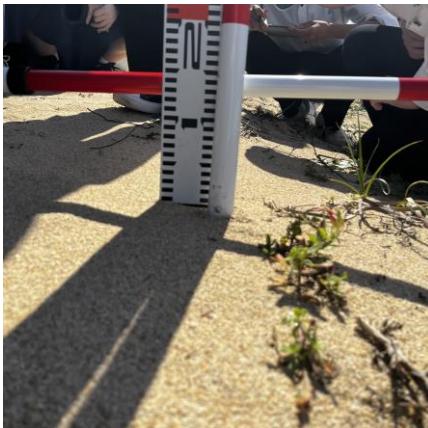
①砂浜の測量

調査する場所を決め、赤白ポールと2m定規、水平器を用いて垂直方向・水平方向の長さの変化を測り記録する。定期的に同じ場所を測量し、変化を考察する。

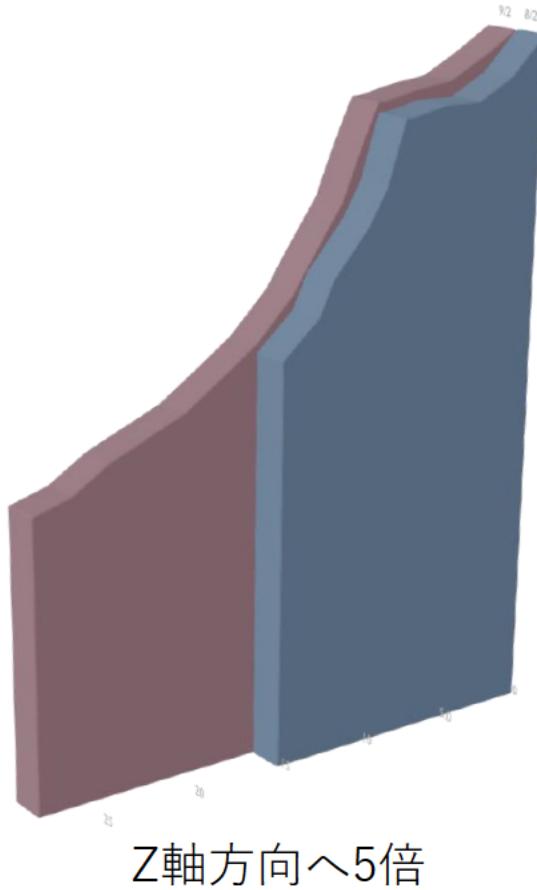
測量したタイミングによって潮の満ち具合が異なるため、測量できている範囲が異なります。

8月28日		9月2日	
水平方向	垂直方向	水平方向	垂直方向
200	-38	200	-23
200	-20	200	-20
200	0	200	-5
200	-8	200	-8
40	0	40	0
100	-61	100	-42
100	-33	100	-47
200	-45	200	-56
80	-33	80	-24
200	-34	200	-39
		200	-27
		200	-26
		200	-16
		200	-16
		200	-24
		200	-11

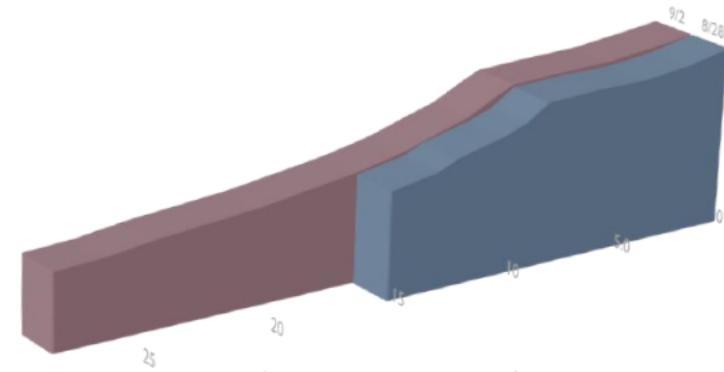
手前（青）8/28 奥（赤）9/2

予想していたよりも形状がほとんど変化していない！

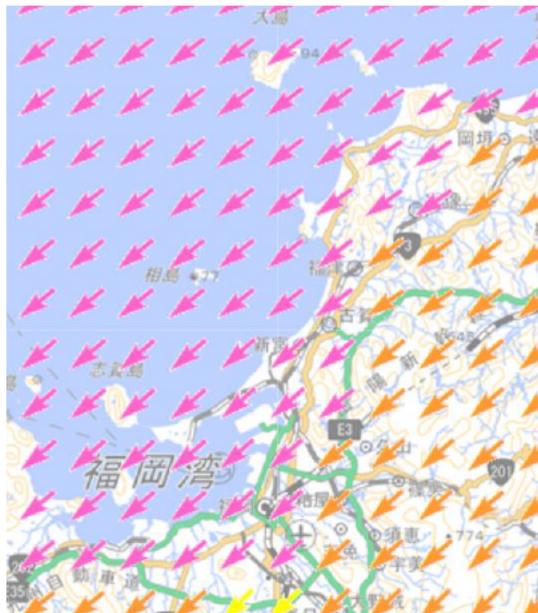
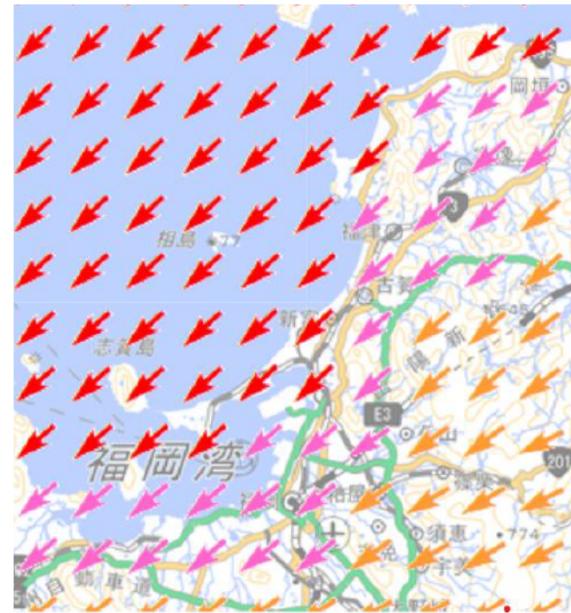
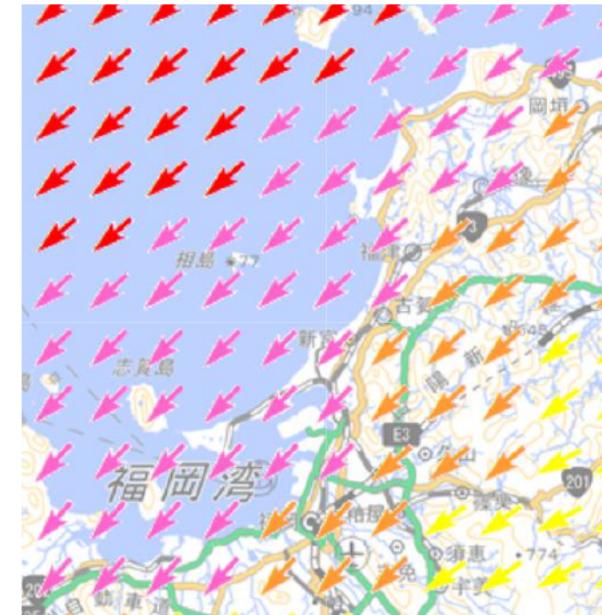
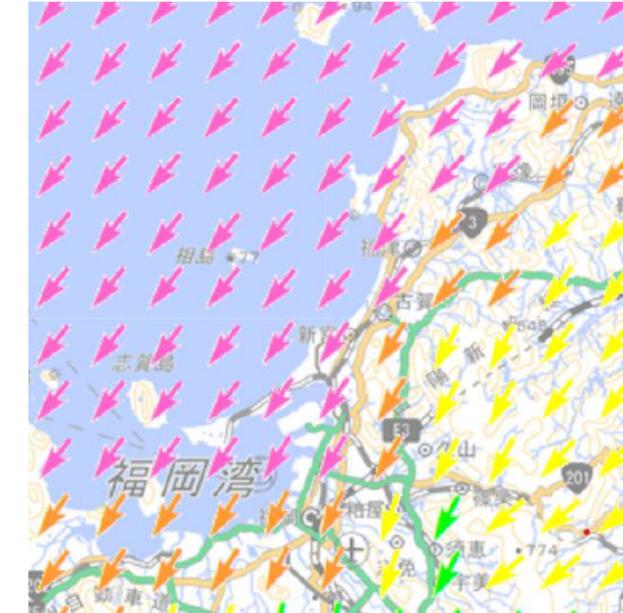
ほとんど海岸に沿った方向への強風。

→風向に対して垂直である測量結果にはあまり影響しなかった？

そもそも風による砂浜への影響が少ない可能性

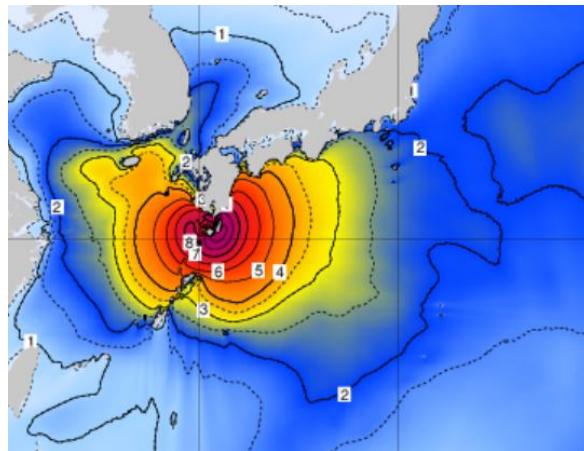
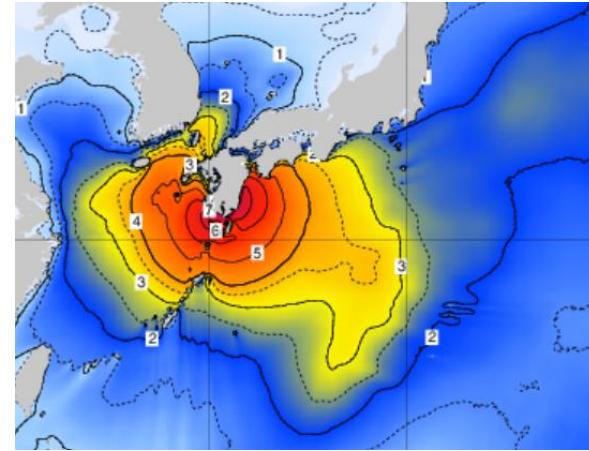
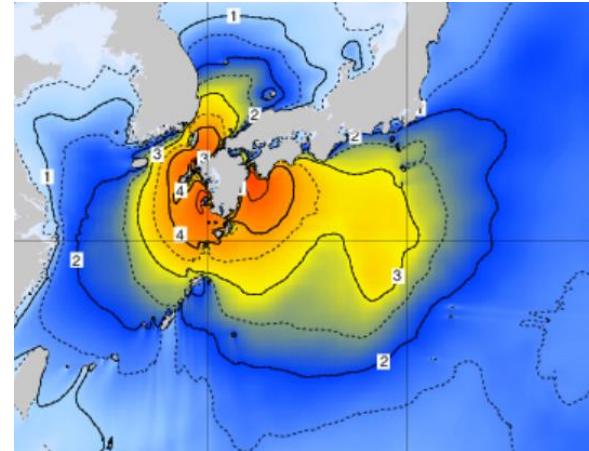
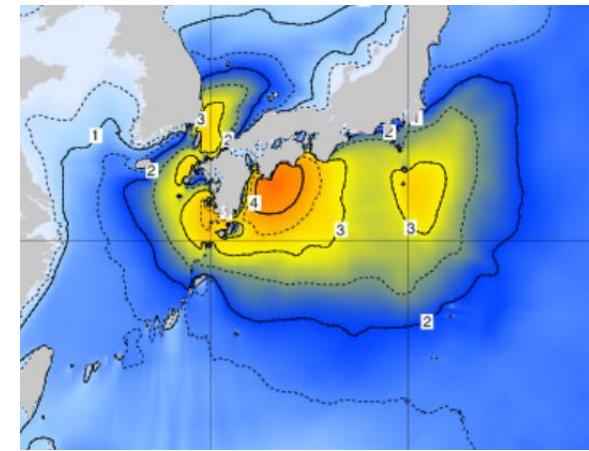
5. 気象庁の沿岸波浪図による考察

新宮海岸に高い波が来ていた8/29の9:00～21:00に関しては引き潮気味の時間帯だったため、砂浜の上部に関してはあまり影響がなかったと考えられる。
